**הנדון : דוח מסכם – פיילוט כיסוי צף מסוג Hexa cover במאגר זוהר ב', שפד"ן**

## פיילוט כיסוי צף מודולארי מסוג הקסקאוור (Hexa Cover) במאגר זוהר ב', שפד"ן – דו"ח מסכם

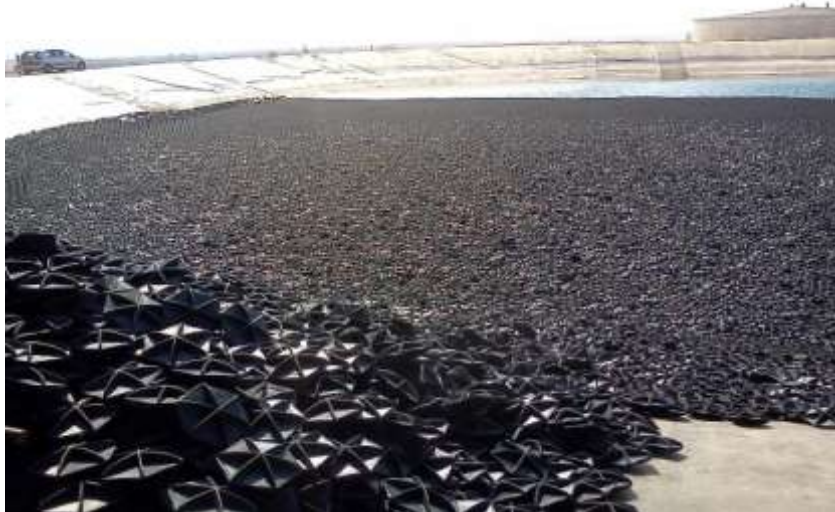
**תמונה 1: פריסת הכיסוי ע"י ריקון יחידות הכיסוי מתוך משאית, ישירות למי המאגר (29.07.12).**  
**יחידות הכיסוי מסתדרות באופן עצמאי ליצירת שכבת כיסוי על פני המאגר :**

בספטמבר 2010 הוחלט על בחינת כיסוי מודולרי מסוג הקסקאוור כפיילוט במאגר זוהר ב'. הניסוי בוצע במהלך השנים 2011 – 2013, כאשר פריסת הכיסוי התבצעה ב- 29.07.12 (100,000 יחידות הקסקאוור במשקל כולל של כ- 26 טון, תמונה מספר 1). לפני פריסת הכיסוי, רוקן המאגר ובוצע בו ניקוי.

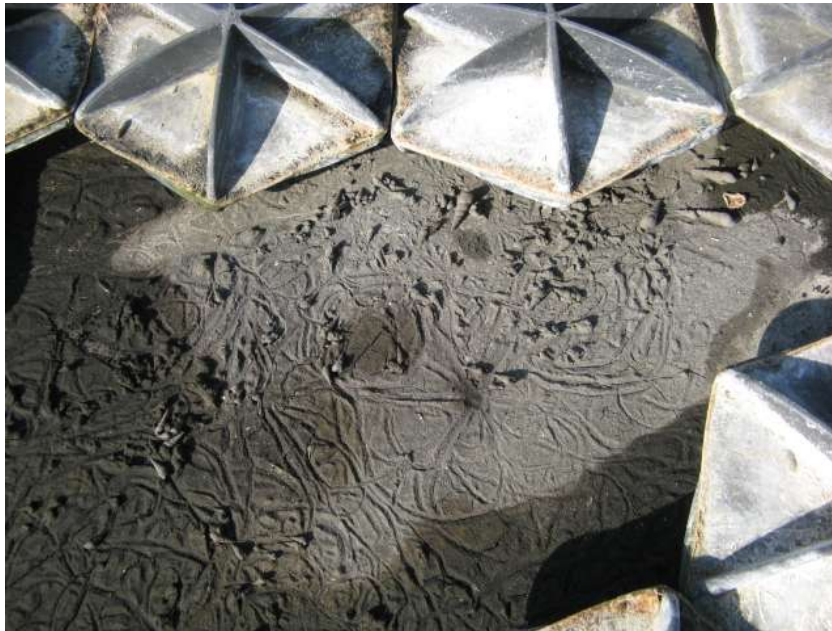
**תמונה 2: כ- 40 פריטי חלזונות מסוג מגדלון על גבי קרקעית המאגר לאחר שרוקן ונוקז, בעת ביצוע סקירה לקרקעית בתאריך 26.06.13:**

3.1.8 מרכיב נוסף בטיפול הנהוג במקורות למניעת התפתחות אצות במאגרים פתוחים, הינו אכלוסם בדגים עפ"י המלצות ביולוג המאגרים של החברה. תפקיד הדגים הוא מניעת התפתחות מוגברת של אצות וחלזונות במאגרים. במאגר זהר ב' לא בוצע אכלוס בדגים לאחר פריסת הכיסוי, מתוך הערכה כי מניעת התפתחות אצות במי המאגר ע"י הכיסוי תייתר את הצורך בקיום דגה במאגר. כפי שצויין קודם לכן, התפתחות אצות במאגר נמנעה כמעט לחלוטין ע"י הכיסוי, אך בעת ביצוע סקירה לקרקעית המאגר בתאריך 27.06.13 לאחר שרוקן (כשנה לאחר פריסת הכיסוי), התגלה כי במהלך התקופה בה היה מכוסה התפתחו חלזונות מסוג מגדלון על גבי קרקעית המאגר ללא כל הפרעה.

במהלך הסקירה נצפתה כמות של כ- 100 פרטים במ"ר על גבי שטחים נרחבים בקרקעית המאגר, בגדלים אשר הצביעו על התפתחותם לאורך זמן ממושך.

נוכחות חלזונות במי המאגר מהווה פוטנציאל להתפתחותם לאורך קווי מקורות ומערכות השקיה של צרכנים באזור, עקב העברתם עם המים המסופקים מן המאגר. הגעתם למערכות השקיה עלולה לגרום סתימות מסננים ואביזרים נוספים. ממצאים אלה מחייבים שמירה על אוכלוסיית דגים הניזונים מחלזונות כפי שנצפו, גם במאגר המכוסה בכיסוי הקסקאוור. מאחר וריכוזי החמצן המומס והאצות שנמדדו במאגר תחת כיסוי הקסקאוור נמוכים בהשוואה לאלה הקיימים במאגרים פתוחים נוספים בהם מתוחזקת דרך קבע אוכלוסיית דגים, נדרשת בהמשך לניסוי בחינת יכולת שרידות דגים ייעודיים במאגר זוהר ב' תחת הכיסוי, כך שתימנע התפתחות חלזונות.

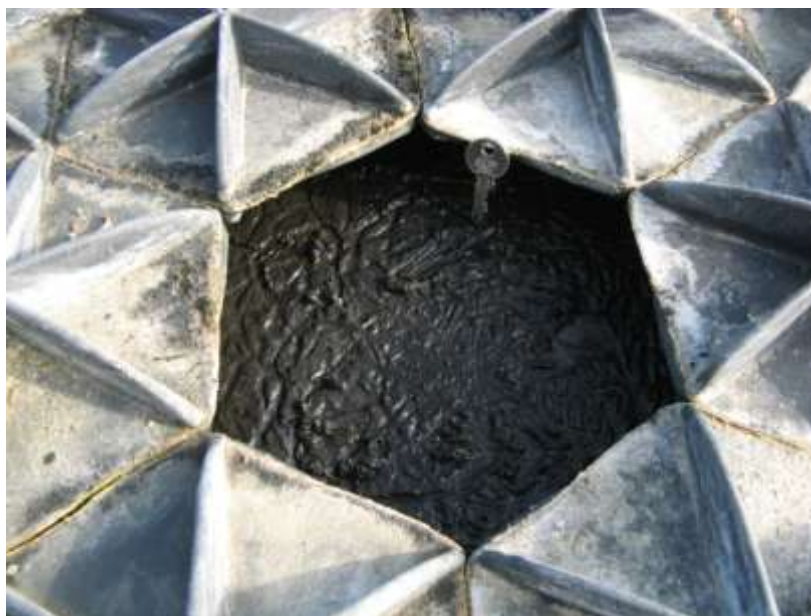
תמונה 3: שכבת משקעים של כ- 4 מ"מ בלבד במרכז קרקעית המאגר. יחידות הכיסוי מונחות על גב הקרקעית, לאחר ריקון וניקוז המאגר:

**3.1.9 מאגרי שפד"ן חשופים מאפשרים הצטברות משקעים על גבי הקרקעית. מקור המשקעים הינו בחלקיקי אבק המגיעים לפני המים מן האוויר, ותוצרי פירוק של הביומסה המתפתחת במאגר הכוללת אצות, דגים, וחיידקים. בניסיון לבדוק את השפעת כיסוי הקסקאוור על הצטברות משקעים על גבי קרקעית המאגר, בוצעה בתאריך 27.06.13 סקירה לקרקעית המאגר, לאחר שרוקן ונוקז לצורך כך. בעת הסקירה נצפתה על גבי קרקעית המאגר שכבה של משקע בוצי בעובי של מ"מ בודדים עד כ- 1.5 ס"מ. כמות משקעים זו הצטברה במשך 11 חודשים, מאז נפרס הכיסוי. מכיוון שסקר מסוג זה אינו מבוצע דרך קבע במאגרי שפד"ן, אין אפשרות להשוות את הכמות שנצפתה לכמות המצטברת במאגר ללא כיסוי, אך נראה כי היא נמוכה במיוחד. זאת בהשוואה למשקעים בעומק של כ- 50 ס"מ שנצפו בעת ניקוי המאגר לפני פריסת הכיסוי, אשר הצטברו בו במשך כ- 5 שנים. כמות המשקעים**

הנמוכה שנצפתה במאגר המכוסה עשויה לנבוע הן כתוצאה מחסימת חלק מהאבק המוסע באוויר ע"י יחידות הכיסוי מהן הוא מוסע הלאה מן המאגר, והן כתוצאה מהקטנה משמעותית של כמות הביומסה אשר התקיימה במאגר בשנה בה היה מכוסה, בהשוואה לביומסה אשר התקיימה במאגר לפני שכוסה. הבדל זה נובע מאי אכלוס דגים במאגר המכוסה ועקב כך אי הצטברות ביומסה ומשקעים אורגניים שמקורם בדגים ובהפרשותיהם, ריכוזי אצות מזערניים, ואי שימוש בגופרת נחושת.

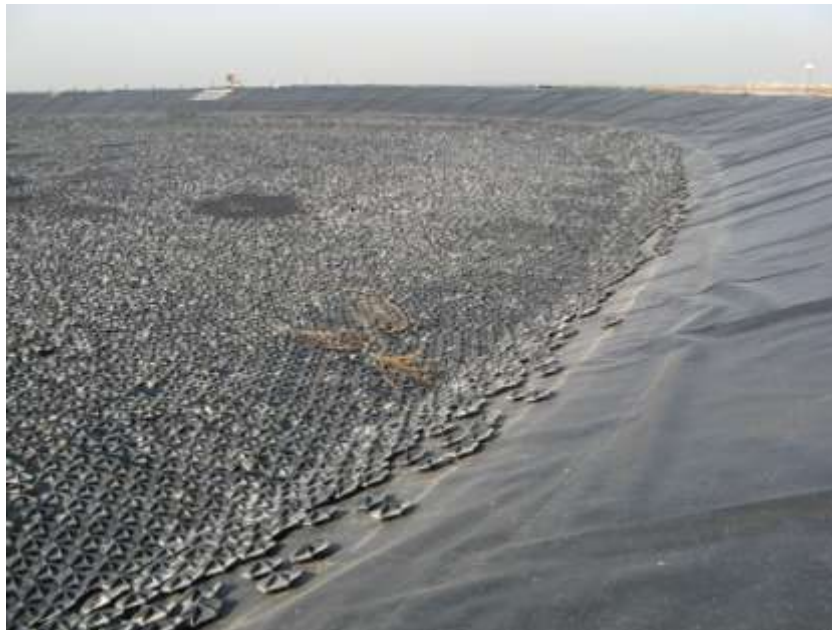
**תמונה 4: התייצבות יחידות הכיסוי על גבי הדופן הפנימית של המאגר בעת ירידת מפלס, תוך שמירה על שכבת הכיסוי האוטמת על פני המאגר :**

3.2.1 תפקוד הכיסוי במאגר זהר ב' נבחן וויזואלית לעתים תכופות בתקופה שלאחר פריסתו. לאורך כל תקופה זו נראה כי שכבת הכיסוי מגיבה היטב לשינויי המפלס במאגר, באופן שבו בעת ירידת מפלס והקטנת שטח פני המים, מסתדרות יחידות הכיסוי העודפות על גבי הדופן הפנימית של סוללת המאגר, ובעת עליית המפלס והגדלת שטח פני המים, הן צפות בחזרה תוך הסתדרות מחדש ליצירת שכבת כיסוי אוטמת.

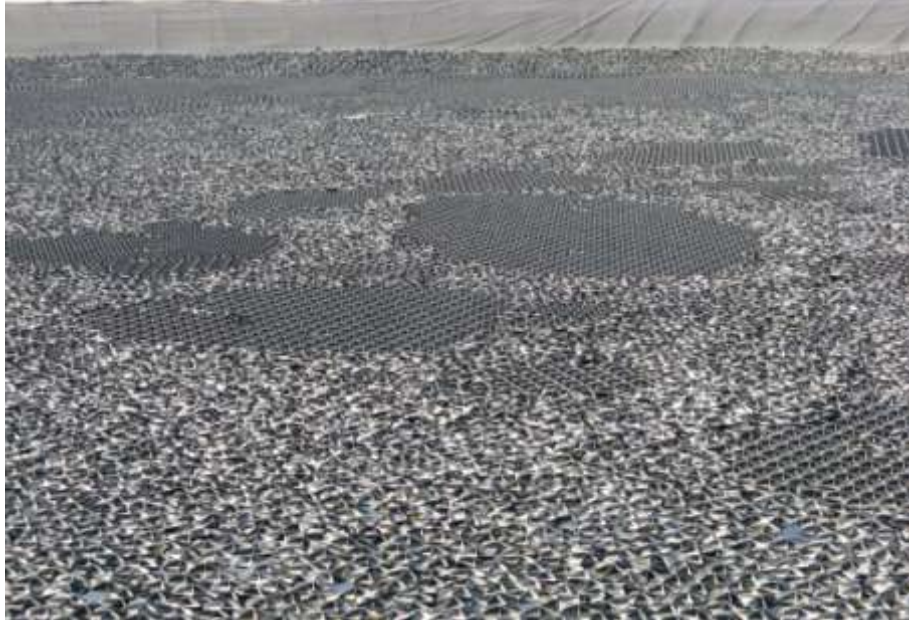
**תמונה 5:** שני סוגי אזורי כיסוי: הראשון בו יחידות הכיסוי מסודרות בצורה אחידה היוצרת אטימה מלאה של פני המים, ואזור מסוג שני בו היחידות צפות בתפזורת ומאפשרות חשיפה מועטה של פני המים:

3.2.2 בשכבת הכיסוי נוצרים שני אזורי כיסוי, כפי שניתן לראות בתמונות 5 ו-6 : באזורים בהם מסתדרות יחידות הכיסוי באופן בו הן אינן חופפות כלל האחת לשנייה אלא מונחות אופקית בצורה אחידה על פני המים, נוצר כיסוי מלא של פני המים. באזורים בהם צפות יחידות הכיסוי על פני המים בתפזורת ולא בצורה אופקית מלאה, נוצרת חפיפה מועטה בין יחידות הכיסוי באופן שחלק מדפנות היחידות שקועות במים. בצורה זו מתקבל כיסוי בו קיימים אזורים מועטים בהם פני המים חשופים, כך שבאזורים אלה מתקבל כיסוי לא מלא. עקב חשיפת אחוז קטן מפני המים לאור השמש באזורים אלה והיות חלק מיחידת הכיסוי שקוע במים, מתאפשרת התפתחות אצות מוגבלת על גבי יחידת הכיסוי ובמי המאגר. בשקלול כלל שטח כיסוי ההקסקאוור על פני המים במאגר זהר ב', ניתן להעריך כי ביכולתו של כיסוי מסוג זה לשמור על שטח פני מים מכוסה בשיעור של כ- 95%.

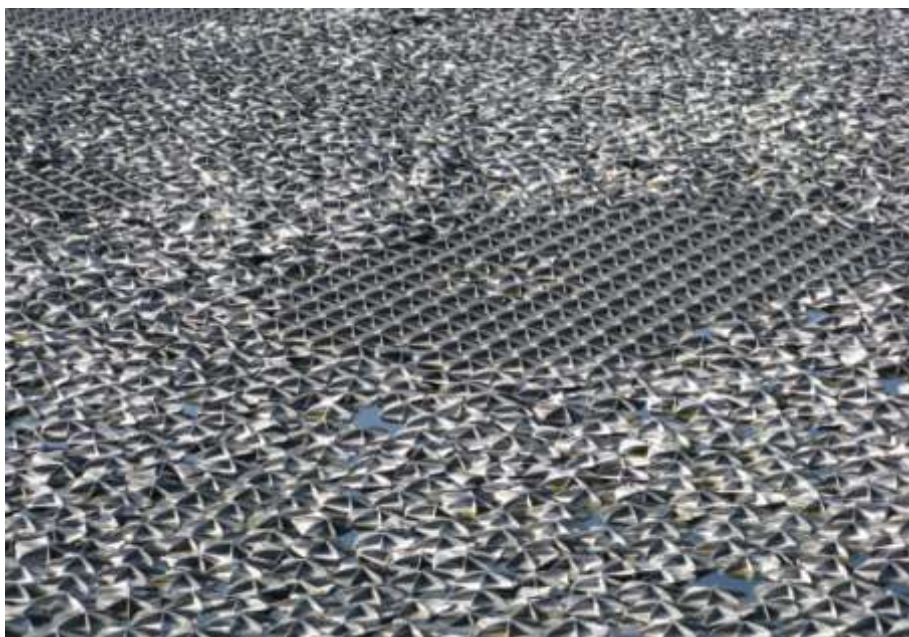
**תמונה 6:** שקיעה חלקית של יחידות הכיסוי באזורים בהם היחידות צפות בתפזורת תוך יצירת חשיפה של שטח קטן מפני המים. בנוסף, מתאפשר צימוח אצות על פני היחידות באזור הטבול במים:
